Project DURIMPROVE

Vermoeiingslevensduur verbeteren door nabehandeling

door Thomas Baaten (BIL) en Sofie Vanrostenberghe (OCAS)

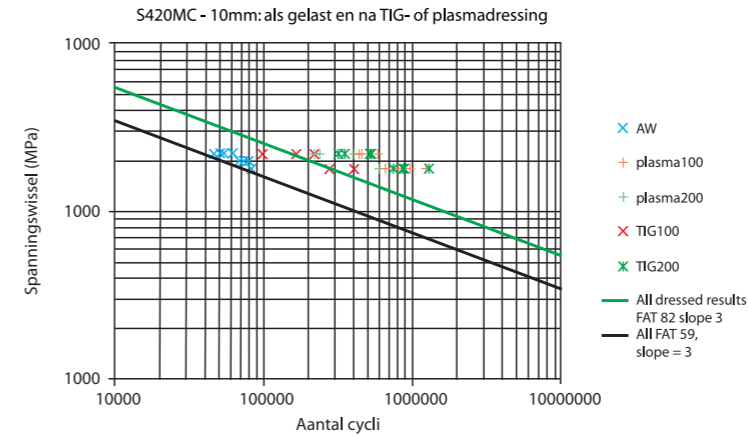
Figuur 2 Wöhlercurves van lasverbindingen in onbehandelde toestand en na TIG- of plasmadressing

In een uitgebreid testprogramma werden aan de hand van vermoeiingsproeven Wöhlercurves opgesteld voor onbehandelde lassen en nabehandelde verbindingen in de staalsoorten S420MC en S700MC. De verbetering van de vermoeiingseigenschappen van lassen behandeld met TIG- en plasmadressing bleek gelijkaardig. Daarom werden de resultaten van beide hersmelttechnieken gegroepeerd in één ontwerpcurve, zoals in figuur 2. Die toont de Wöhlercurve van een langse verstijver in S420MC in 10 mm plaatdikte in gelaste toestand (AW, As Welded) en de verbeterde ontwerpcurve door TIG- en plasmadressing.

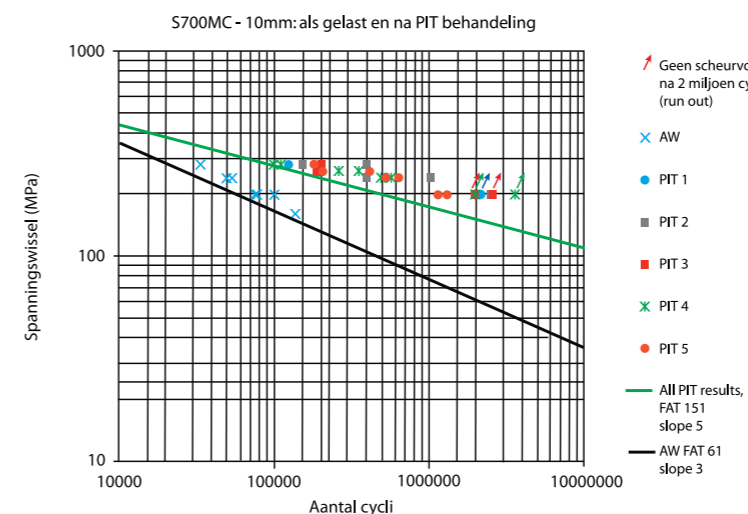
Figuur 3 Wöhlercurves van lasverbindingen in onbehandelde toestand en in PIT-behandelde toestand

De verbetering in vermoeiingslevensduur die bereikt werd met PIT was aanzienlijk groter dan de verbetering door middel van hersmelttechnieken. Er werden verschillende parameters ingesteld tijdens het uitvoeren van het PIT-proces. Ongeacht de variatie van de ingestelde parameters bleef de verbetering constant. Daarom werd per staalkwaliteit en per materiaaldikte slechts één ontwerpcurve opgesteld, zoals getoond in figuur 3. Deze grafiek laat de verbetering zien die bereikt werd door een PIT-behandeling

voor lassen in S700MC met een plaatdikte van 10 mm. Door deze nabehandeling wordt de FAT-klasse (dit is de toegelaten ontwerpspanning bij 2 miljoen cycli) verhoogd met 150 %. Bovendien ligt de PIT-curve vlakker, wat zich vertaalt in een extra toename van de vermoeiingslevensduur bij lagere ontwerpspanning.

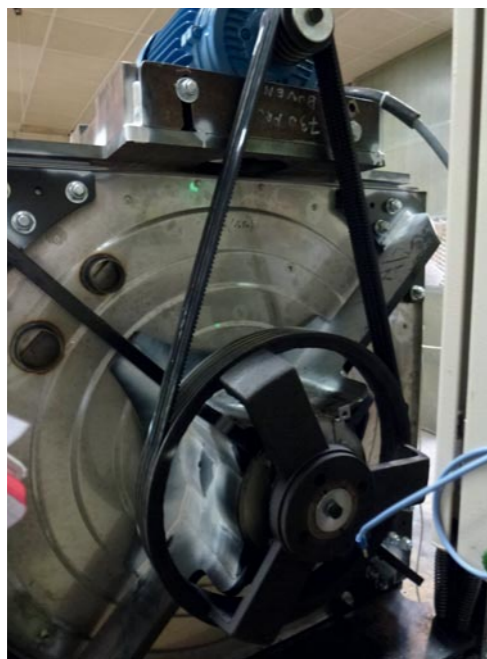
Figuur 6 HF900 lagerhuis klaar voor de out-of-balance-test

Een tweede case die onderzocht werd, was het lagerhuis van de industriële wasmachine van Alliance. Het lagerhuis zit aan de achterkant van de machine. Op het lagerhuis wordt aan één kant de wastrommel bevestigd, en aan de andere kant de motor die via een aandrijfriem de wastrommel doet draaien. De machine wordt maximaal belast op vermoeiing als de onbalans 15 % van het maximale laadvermogen (90 kg) bedraagt bij een toerental van 750 toeren per minuut. Deze maximale onbalans bij 750 toeren/min wordt dan ook gebruikt als vermoeiingsproef in de fabriek, ook wel de ‘out-of-balance-test’ genoemd (zie figuur 6).

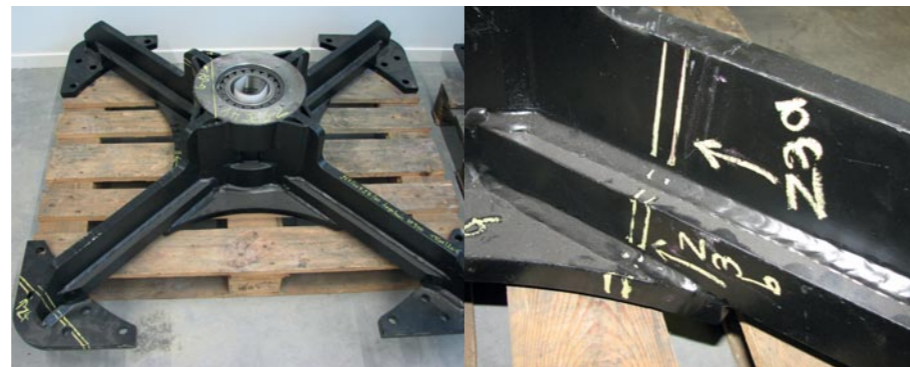
Figuur 7 HF900 lagerhuis. Links het oorspronkelijk ontwerp en rechts een detail met de meest kritische las ter hoogte van de stervormige versteviging.

Het oorspronkelijke ontwerp van het lagerhuis weegt 281 kg en bestaat uit S235 staal. Bij out-of-balance-testen in het verleden werd een levensduur bereikt van gemiddeld 130 uur, wanneer in één van de vier armen een vermoeiingsscheur ontstond aan de overgang tussen de armen en de stervormige versteviging (zie figuur 7). Het was voor
