Courante schadefenomenen bij roestvast staal

i Belgisch Instituut voor Lastechniek (BIL)
Jens Conderaerts

CASE STUDY: SPANNINGSCORROSIE BIJ AUSTENITISCH RVS

CASE STUDY: MICROBIOLOGISCH BEÏNVLOEDE CORROSIE (MIC) BIJ RVS

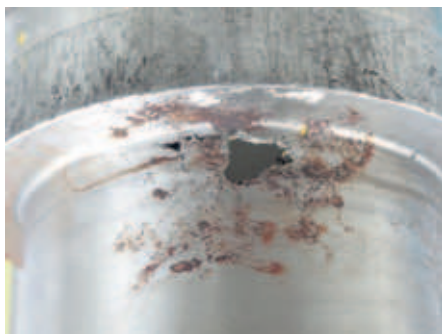
(CIP) gereinigd. Een lek werd vastgesteld. Een beeld van de lekzone wordt getoond in Figuur 2 en Figuur 3. Metallografisch onderzoek toont beduidende putvormige aantastingen en diverse vertakte scheuren (Figuur 4). De corrosieproducten bestaan in hoofdzaak uit chroomoxides en vertonen aanwezigheid van chlorides.

▲
Figuur 2: Macroscopisch beeld van gefaalde zone (zijde stoom)

Uit de vaststellingen blijkt dat het onderdeel gefaald is door putcorrosie in combinatie met spanningscorrosie bij roestvast staal. Spanningscorrosie bij austenitisch RVS kan zich voordoen als drie condities tegelijk voldaan zijn: een combinatie van een gevoelig materiaal (austenitisch RVS)

onderhevig aan trekspanningen (bijvoorbeeld residuele spanningen na het lassen) bij een temperatuur hoger dan 50°C en aanwezigheid van chlorides.

Spanningscorrosie kan vermeden worden door elimineren van één van de drie voorwaarden. Een ander materiaal kan gekozen worden dat niet of minder gevoelig is aan SCC, bijvoorbeeld titanium, nikkellegering, koolstofstaal, kunststof,... In geval van CUI zal vaak geopteerd worden om de buitenzijde te bedekken met aluminiummetallicatie (Thermal Sprayed Aluminium). Een andere optie is de omgeving wijzigen. De hoeveelheid benodigde chlorides voor SCC is echter relatief weinig, waardoor het soms onmogelijk is om in een veilige situatie te zitten. Een derde optie is om de aanwezige trekspanningen te verwijderen, bijvoorbeeld door een warmtebehandeling van de gelaste zone.

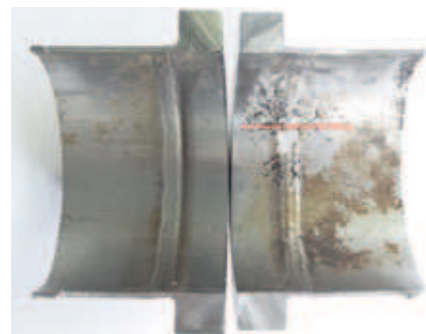
▲
Figuur 3: Macroscopisch beeld van gefaalde zone (zijde aangezuurd product / CIP). De rode lijn duidt de positie aan van metallografisch onderzoek.

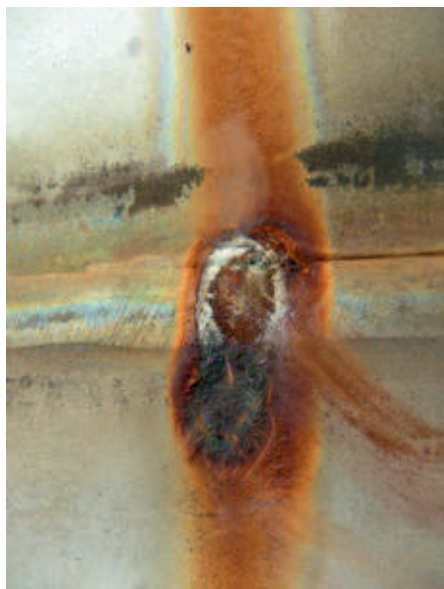
toont de roodbruine corrosieproducten rondom een kleine perforatie aan het oppervlak (Figuur 6). Metallografisch onderzoek toont de grote holte onder de kleine perforatie aan het oppervlak (Figuur 7). De corrosieproducten bevatten in hoofdzaak ijzer- en chroomoxides. Chlorides worden hier niet opgemerkt. Via DNA-analyse van de corrosieproducten kon een hoge aanwezigheid van microbiologische activiteit worden aangetoond.

Figuur 6: Macroscopisch beeld van aantasting

Het fenomeen wordt toegeschreven aan microbiologische beïnvloede corrosie (MIC) van roestvast staal. Dergelijk fenomeen kan tot snelle perforatie leiden, snelheden van 1 mm/maand zijn niet ongebruikelijk. Nadelig is verder het gebruik van gecontamineerd water (kanaalwater, putwater), en het gebrek aan stroming van

Het fenomeen doet zich vaak voor bij druktesten van RVS installaties, waar na laswerken een druktest wordt uitgevoerd om de mechanische integriteit aan te tonen. Na de druktest wordt het water niet of onvoldoende afgelaten, zodat stilstaand water achterblijft in de installatie. In het water kan MIC zich voordoen. Het wordt daarom ten sterkste aangeraden om proper water te gebruiken en na de druktest het water af te laten en de installatie te drogen.

Indien MIC wordt vastgesteld in een leidingssysteem is het aangewezen om de installatie te desinfecteren, bijvoorbeeld met biocidhoudende vloeistoffen. Een ander desinfecterend middel is een laag geconcentreerde oplossing van salpeterzuur. Bijkomend voordeel is dat eventueel aanwezige corrosieproducten kunnen verwijderd worden. Nadeel is de toxiciteit van deze vloeistof; dergelijke behandeling moet uitgevoerd worden door gespecialiseerde firma's en de gebruikte oplossingen moeten behandeld en waar nodig afgevoerd worden volgens de lokale regelgeving.
