# Masterclass Corrosie

21 mei 2026

ir. Lisa Le Percq

# BIL Industrie – Afdeling Schade & Corrosie

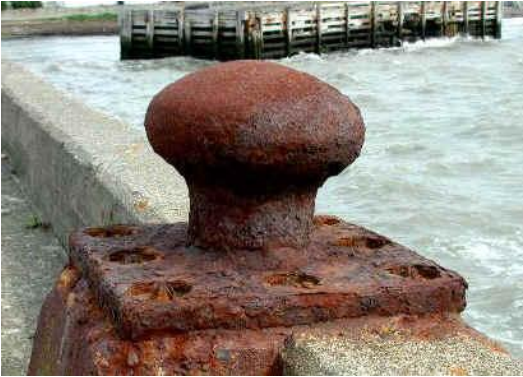
Staal (ijzer)  
→ Rode roest

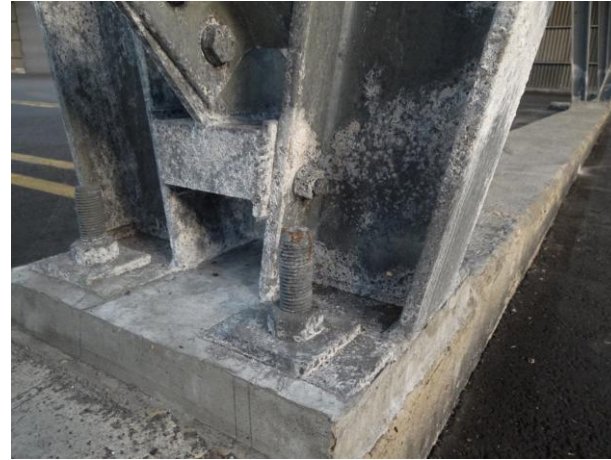
Zink (gegalvaniseerd staal)  
→ Witte roest

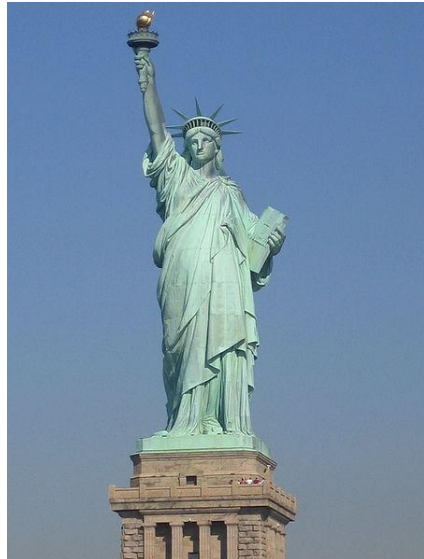
Koper  
→ Groene patina

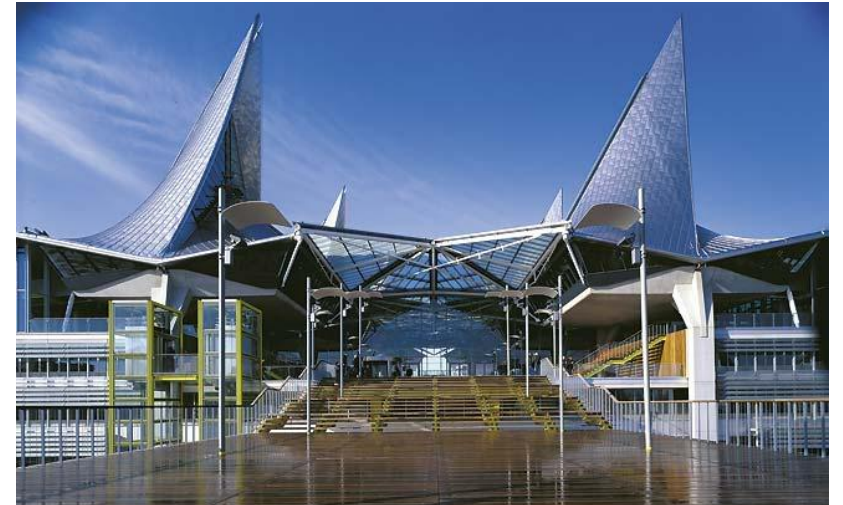
Gerechtsgebouw, Antwerpen  
Bekleding in AISI 316  
Installatie: 2005

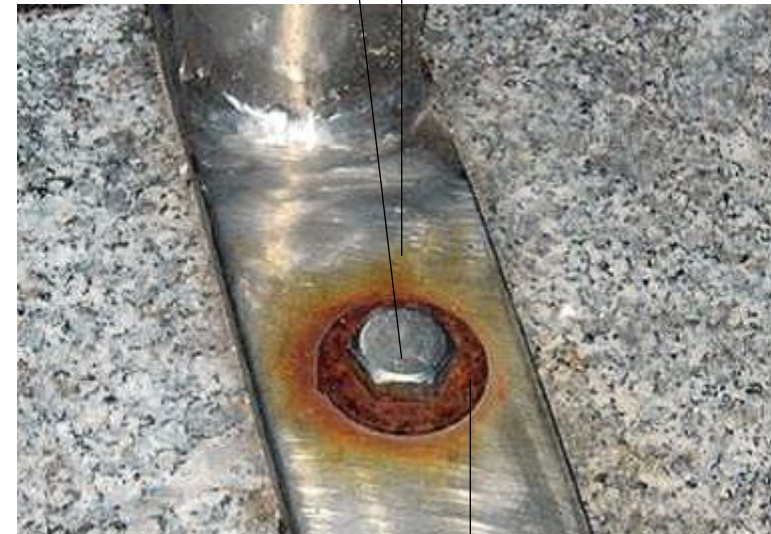
Roestvast staal – kathode – groot oppervlak

Staal – anode – klein oppervlak  
Corrosie

- Als oppervlak van de kathode (edeler) veel groter is dan het oppervlak van de anode (minder edel – corrosie), dan is er een concentratie van de elektronenstromen op het kleine oppervlak (anode) en treedt daar versneld corrosie op.

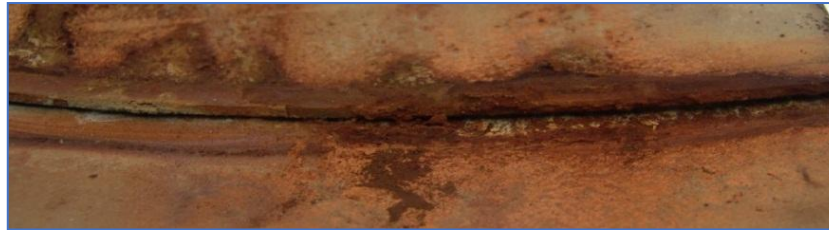
## Case Study

- RVS Boiler
- Stilstand en afzetting in spleet
- Start spleetcorrosie

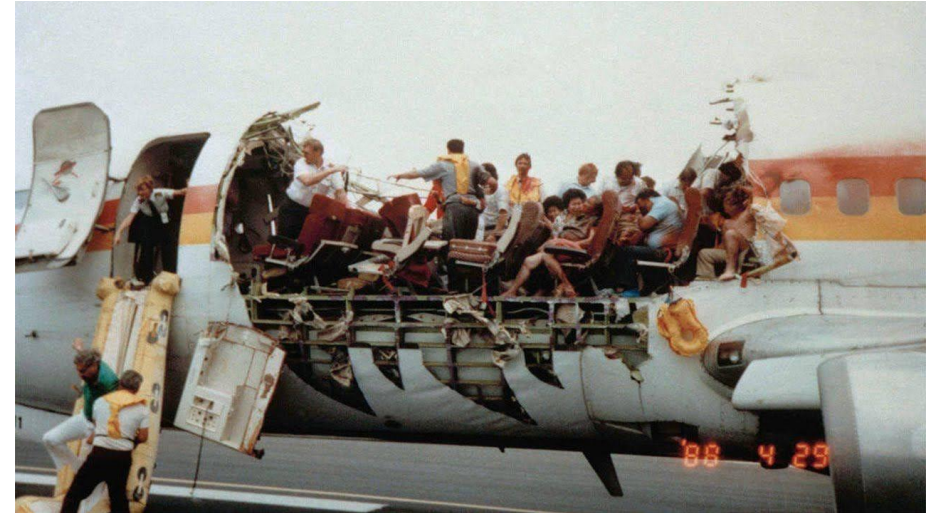
## Case study: Aloha-vlucht 243 (1988)

Hoewel de rompbekleding van aluminium was, speelden de **roestvaststalen schroeven en verbindingen** in een **zoutwateromgeving** met een **hoog chloridegehalte** een cruciale rol bij het ontstaan van de schade.

1. Chloride omgeving
  - Hawaii = constante blootstelling aan chloor uit zeeomgeving
  - **Chlorides** dringen binnen in overlappende verbindingen
2. **Spleetcondities**
  - Vocht dat vastzit tussen overlappende rompplatten
3. RVS + Chlorides + spleet
  - **Spleetcorrosie**
4. Meervoudige aantasting en vermoeiing
  - Corrosie-aantasting als bron van scheurvorming
  - Vermoeiing tijdens duizende korte vluchten
  - Scheurtjes komen samen, wat leidt tot de ramp

*Nota: naast Spleetcorrosie, waren er ook tekenen van stress corrosion cracking (SCC)*

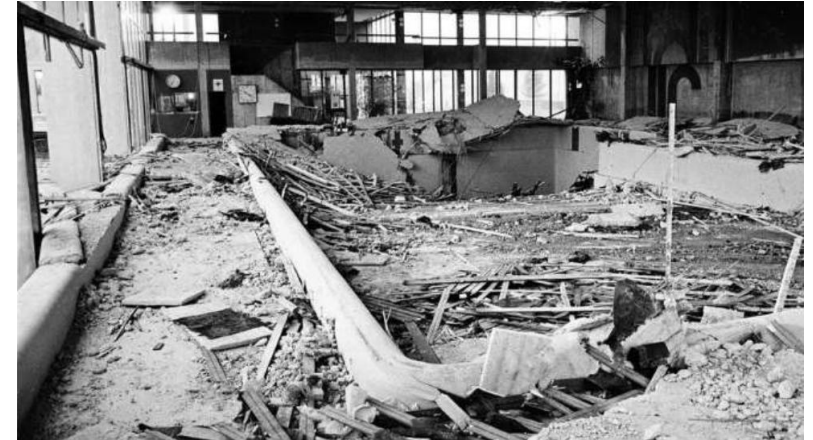
## Case study: instorting dak zwembad (1985)

Het plaffond was gemaakt van voorgespannen beton: beton versterkt met voorgespannen roestvaststalen stalen.

1. Chloride omgeving
  - Zwembad = chloride omgeving
  - Gedurende meerdere jaren heeft condens van het water zich afgezet op de RVS staven
2. RVS
  - RVS is gevoelig voor SCC bij aanwezigheid van chloriden
3. Spanning
  - Principe van voorgespannen beton: de staven worden onder trekspanning geplaatst om het beton ter verstevigen.

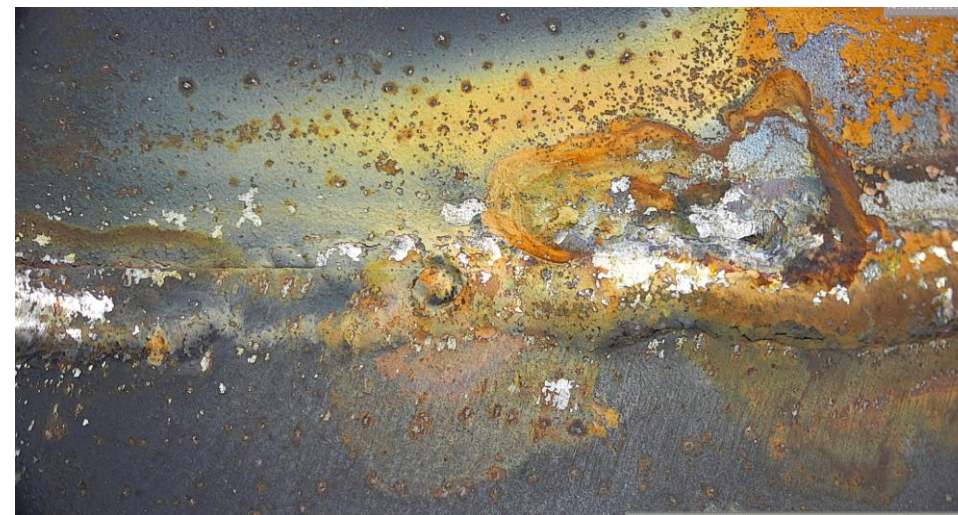
- Microben / Bacteriën in water kunnen zich afzetten op metalen.
- Bij traagstromend of stilstaand water: vorming van een **biofilm**
- Onder biofilm : agressief milieu -> lokale aantasting
- RVS is bijzonder gevoelig voor MIC

*Nota: MIC wordt ook vastgesteld bij pijpleidingen voor olie, in de waterfractie die zich aan het metaaloppervlak bevindt*

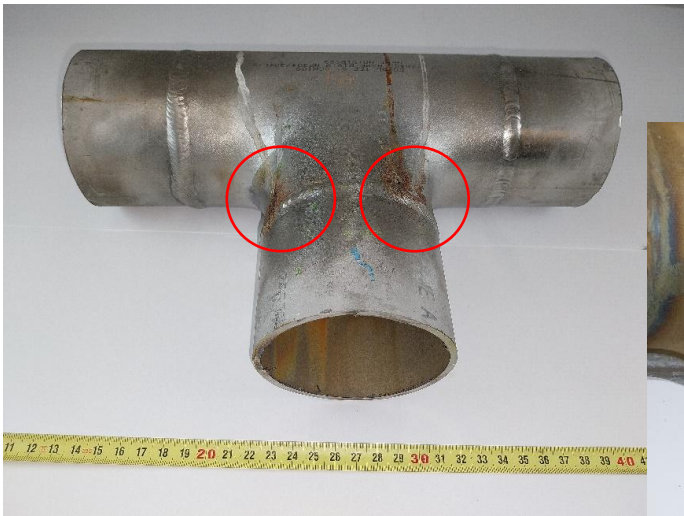
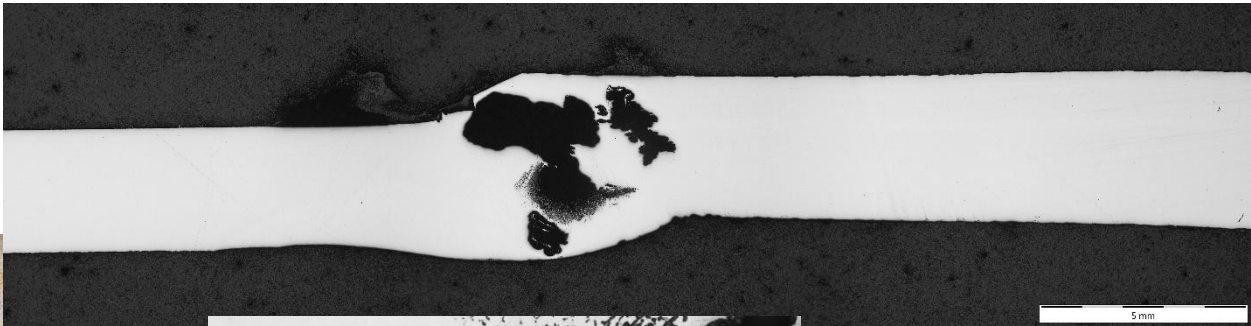
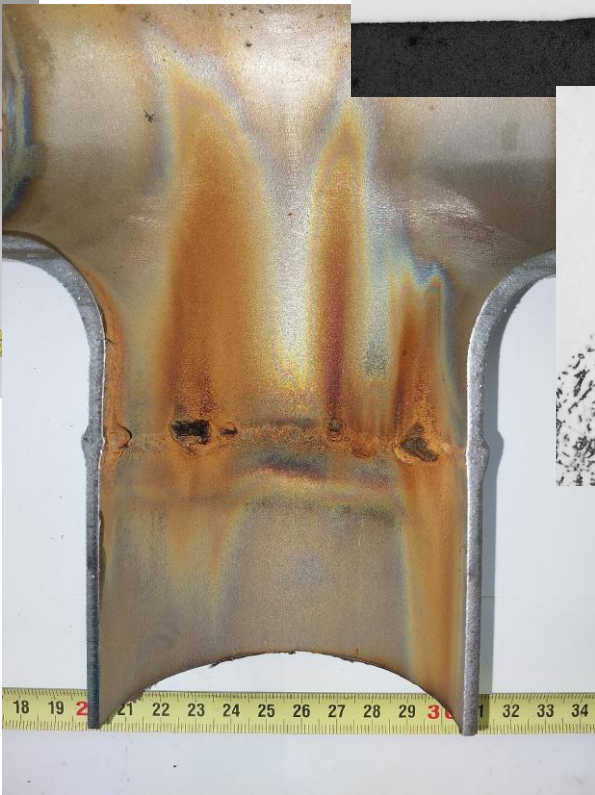
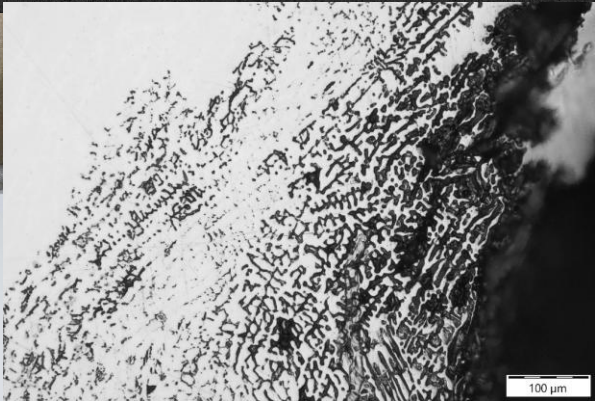
## Case study: MIC na hydrotest

- Ontwerp: geen “dode zones”
- Vermijd ruwheid (bvb. slechte lassen)
- Gebruik proper water (kraantjes water, of nog liever demin water)
- Vermijd lange stilstand van water (zorg dat film geen tijd heeft om zich te vormen)
- Goed nadrogen (geen water achterlaten)

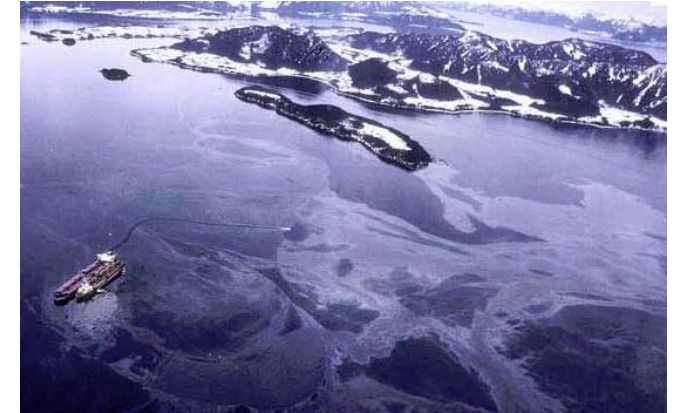
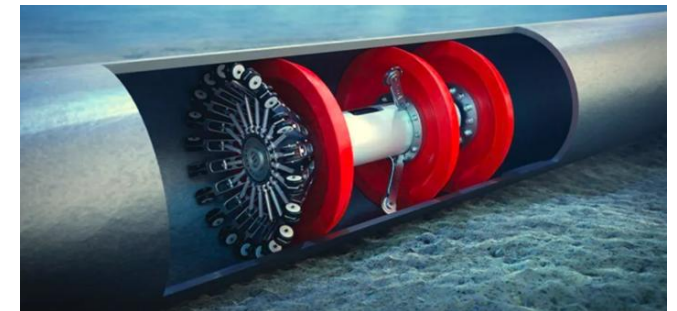
## Case study: Prudhoe Bay olielek (2006)

- Kleine fractie water in de olie
- **Lage snelheid** t.o.v. diameter leidingen
- Sediment op bodem van pijpleiding
- In sediment wordt de Sulfer Reducerende Bacterie (**SRB**) teruggevonden
- Lek ten gevolge van MIC

- Vervangen pijpleiding (26 km)
- Verhogen snelheid
- Toevoegen biocides
- Monitoring voor aanwezigheid van bacteriën
- Wekelijkse reiniging (“pigging”)
- Verbetering lekdetectiesysteem
